# Pohyb ľudí na Šancovej ulici

Výskumná správa - 1.fáza

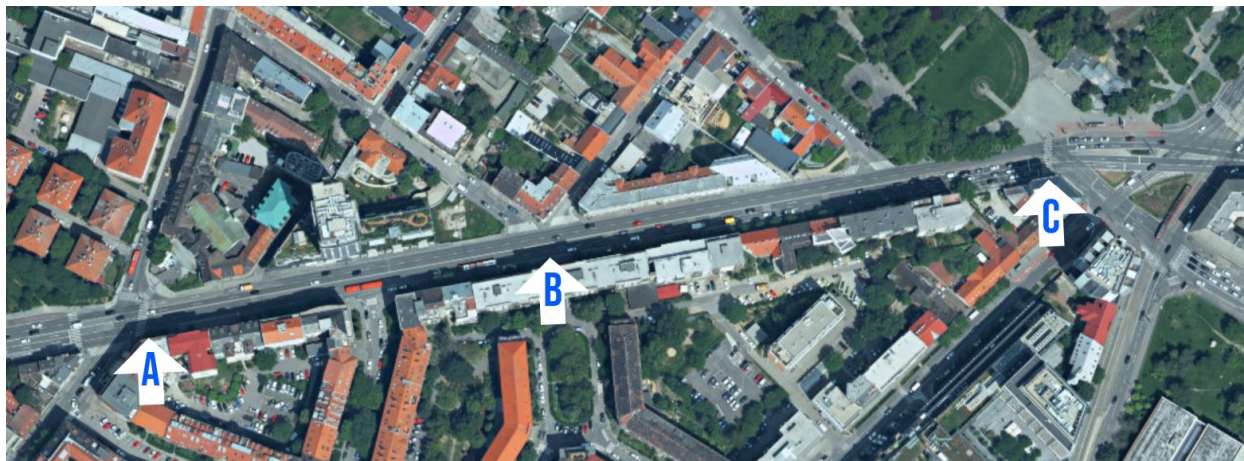
Obr.1. Vyznačené stanovišťa sčítania

V lokalite prebehlo sčítanie aktívnej mobility pri prechádzaní cez priechody v tom istom čase na 3 miestach:

A - Priechod cez Šancovú pred YMCA

B - V mieste plánovaného miesta na prechádzanie

C - Priechod cez Šancovú na Račianskom mýte

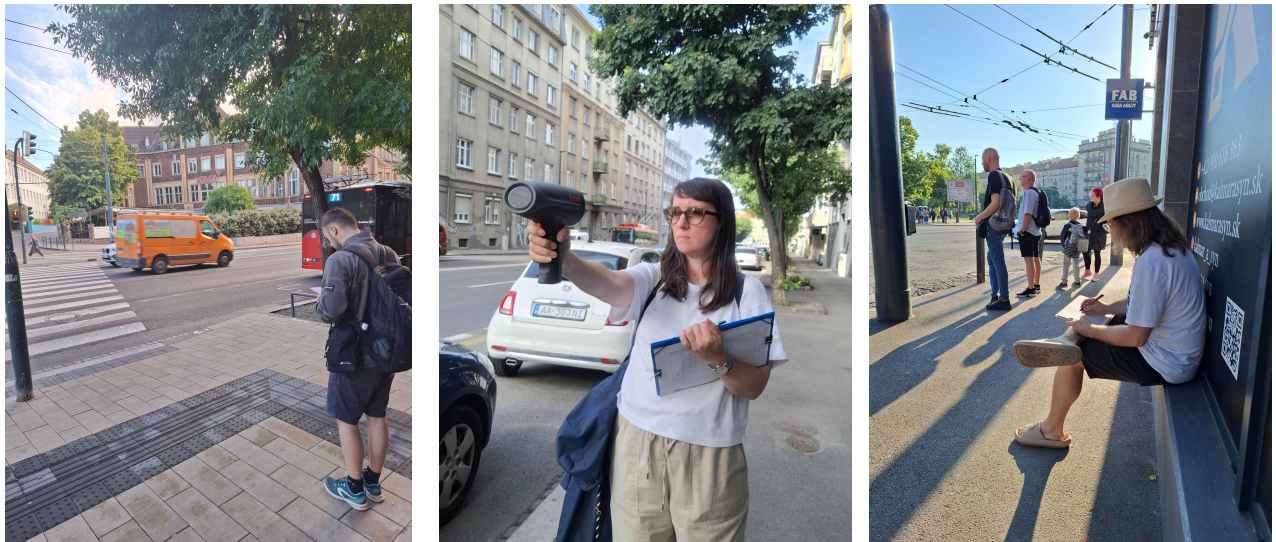
Obr. 4 Fotografie z priebehu sčítania a merania rýchlosti, Lokality A, B, a C

Na mieste plánovaného miesta na prechádzanie bolo realizované meranie prekračovanej rýchlosti vozidiel. Prekračovanie rýchlosti bolo zaznačené do hárku podľa druhu vozidla (IAD, motorka, MHD). Na meranie bol využitý prístroj Bushnell Velocity Speed Gun.
